## Abschlussbericht PV-DiStAnS 2.0

Holger Behrends (DLR), Werner Weihs-Sedivy  
(twingz GmbH), Wiebke Dirksen (DLR), Andreas  
Haas (Enerparc AG)

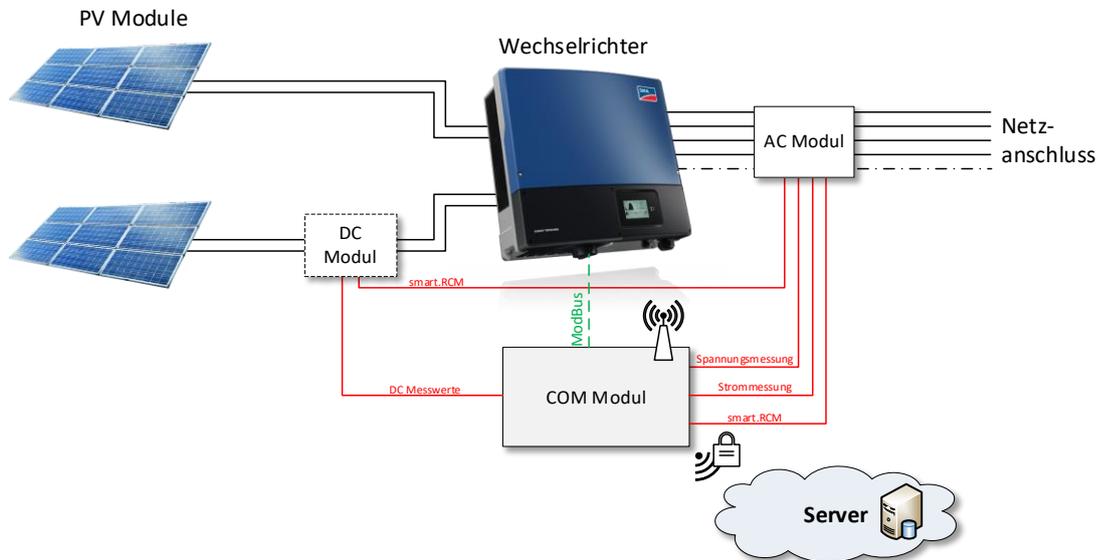
Abbildung 3: Prinzipielle Darstellung des Messsystems

Die Messsysteme bestehen aus drei Einzelmodulen, die in die Lastkreise der DC- bzw. Netzseite des Photovoltaiksystems geschaltet werden. Die folgende Abbildung 3 zeigt den prinzipiellen Aufbau eines Messsystems.

Das **DC-Modul** umfasst die gleichstromseitige Sensorik zur Erfassung der Differenzstrom- und Leistungsdaten, während das **AC-Modul** netzseitig die Netzspannungen und – ströme sowie die Differenzströme misst. Das **COM-Modul** beinhaltet neben einem Mobilfunkrouter einen Netzanalysator, der die netzseitigen Kennwerte analysiert und aufbereitet. Die Daten werden verschlüsselt und in Echtzeit über das Mobilfunknetz an DLR sowie twingz Server versendet und dort weiterverarbeitet. Abbildung 4 zeigt das fertig aufgebaute Messsystem, wie es im Feld installiert wird.

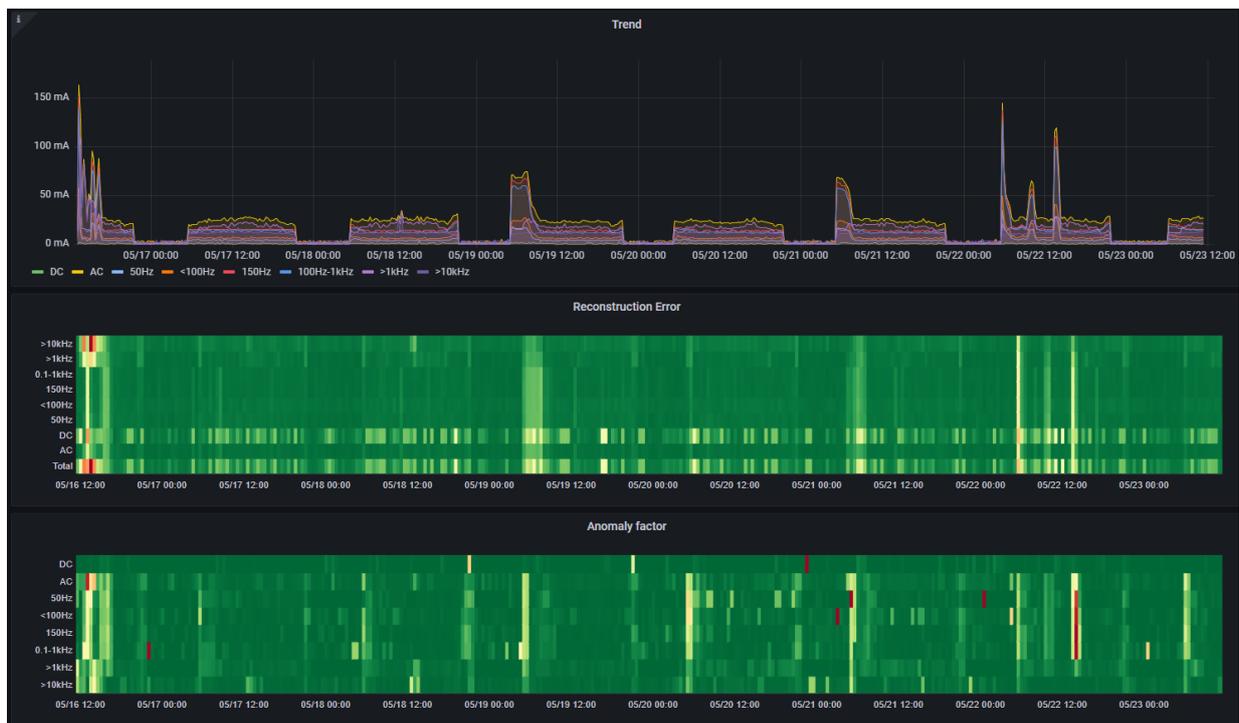
Abbildung 5: Beispielhafte Ableitstromsignaturen einer Freifieldanlage vom 17.05.2023 bis zum 23.05.2023

Die folgenden Abbildungen zeigen beispielhaft die erfassten Ableitstromsignaturen des Solarparks 1 (Abbildung 5) und der Dachanlage 5 (Abbildung 6). Der obere Verlauf zeigt jeweils die realen Ableitströme, während die unteren beiden Wasserfalldiagramme die Analyseergebnisse der beiden eingesetzten Machine-Learning Algorithmen zeigen.

Die Verläufe zeigen die Messdaten vom 17.05.2023 bis zum 23.05.2023. Es ist gut zu erkennen, wie die Ableitströme während der Dunkelzeiten, in denen die Wechselrichter inaktiv sind, minimal ist. Tagsüber bei aktiver Einspeisung steigen die Ableitströme an. Ein Großteil des Ableitstroms ist in dieser Zeit auf die taktfrequenzbedingten Oberwellen mit Frequenzen  $f > 10\text{kHz}$  zurückzuführen. An einigen Zeitpunkten sind zudem stark erhöhte Ableitströme zu verzeichnen. Gründe für diese temporären Anstiege sind unter anderem schwankende Einstrahlungsverhältnisse und damit verbundene Regelungseingriffe. Die Analysealgorithmen melden gerade in diesen Bereichen Auffälligkeiten.

ab. Die beiden vorangegangenen Abbildungen zeigen die Daten von 10 der insgesamt 1150 erfassten Tage. Die Machine-Learning Algorithmen werden anhand dieser Daten trainiert, so dass diese das normale Betriebsverhalten dieser Anlagen erlernen und auf Abweichungen von diesem bekannten und erwarteten Verhalten reagieren können.

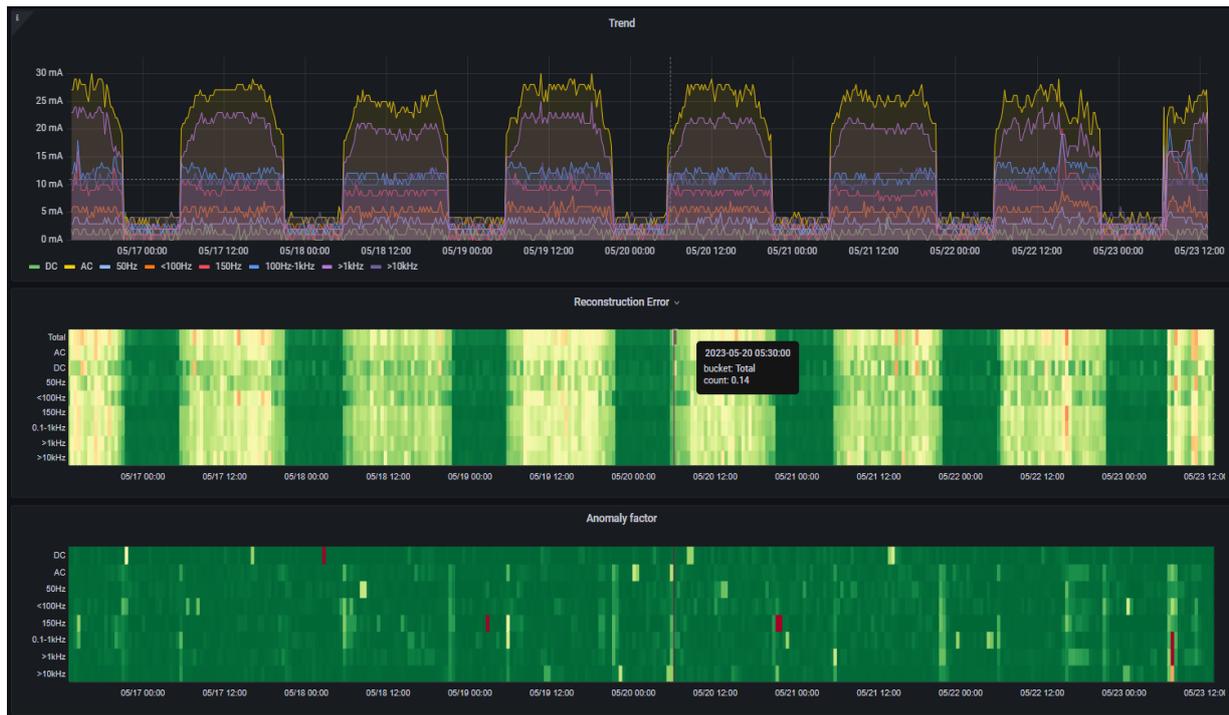
Abbildung 6: Beispielhafte Ableitstromsignaturen einer Aufdachanlage vom 17.05.2023 bis zum 23.05.2023

Bei der Dachanlage 1 zeigt sich ein ähnliches Verhalten, jedoch sind hier in dem betrachteten Zeitraum keine temporären Anstiege zu verzeichnen. Die Ergebnisse zeigen, dass eine allgemeingültige Aussage über das Ableitstromverhalten von Wechselrichtern nicht möglich ist. Der Ableitstrom hängt von vielen Faktoren, wie bspw.

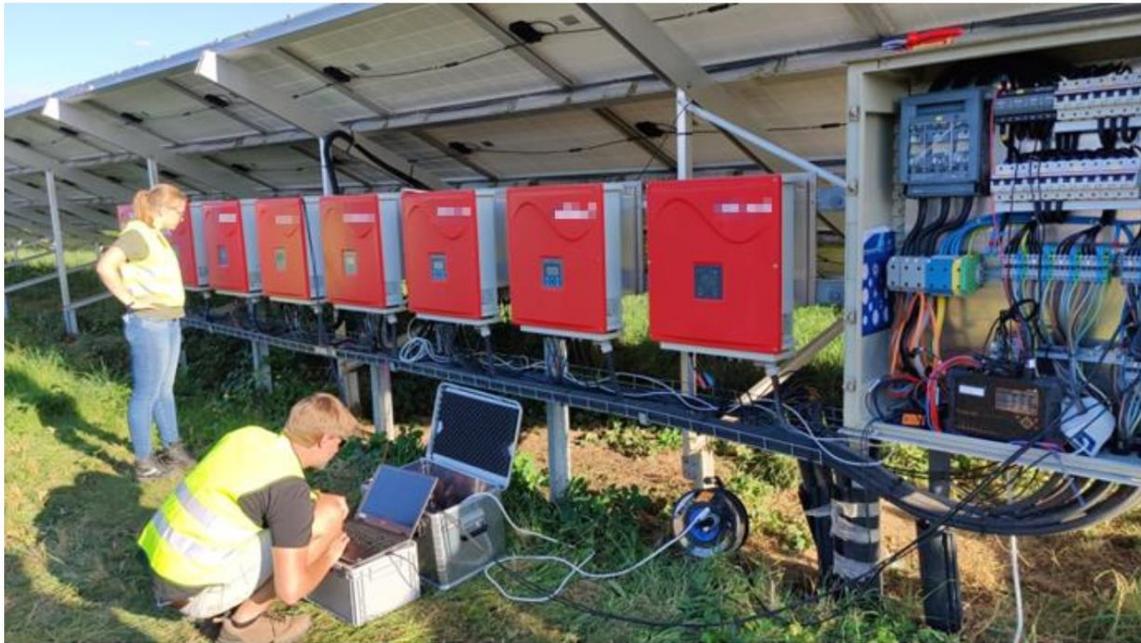
Abbildung 7: Umrichtergruppe bestehend aus insgesamt 8 Wechselrichtern (hier inkl. WR20 und WR22) an einem Anschlusskasten (rechts)

Abbildung 7 zeigt exemplarisch eine Umrichtergruppe innerhalb des Solarparks. In diesem Fall sind acht Wechselrichter parallel an eine Unterverteilung angeschlossen, welche wiederum direkt über einer 45m Mantelleitung mit der Transformatorstation verbunden ist. Aus Gründen der Geheimhaltung seitens der Enerparc AG als kritische Infrastruktur können an dieser Stelle nicht alle Informationen zu den genutzten Wechselrichtern sowie den Aufbau des Solarparks veröffentlicht werden.

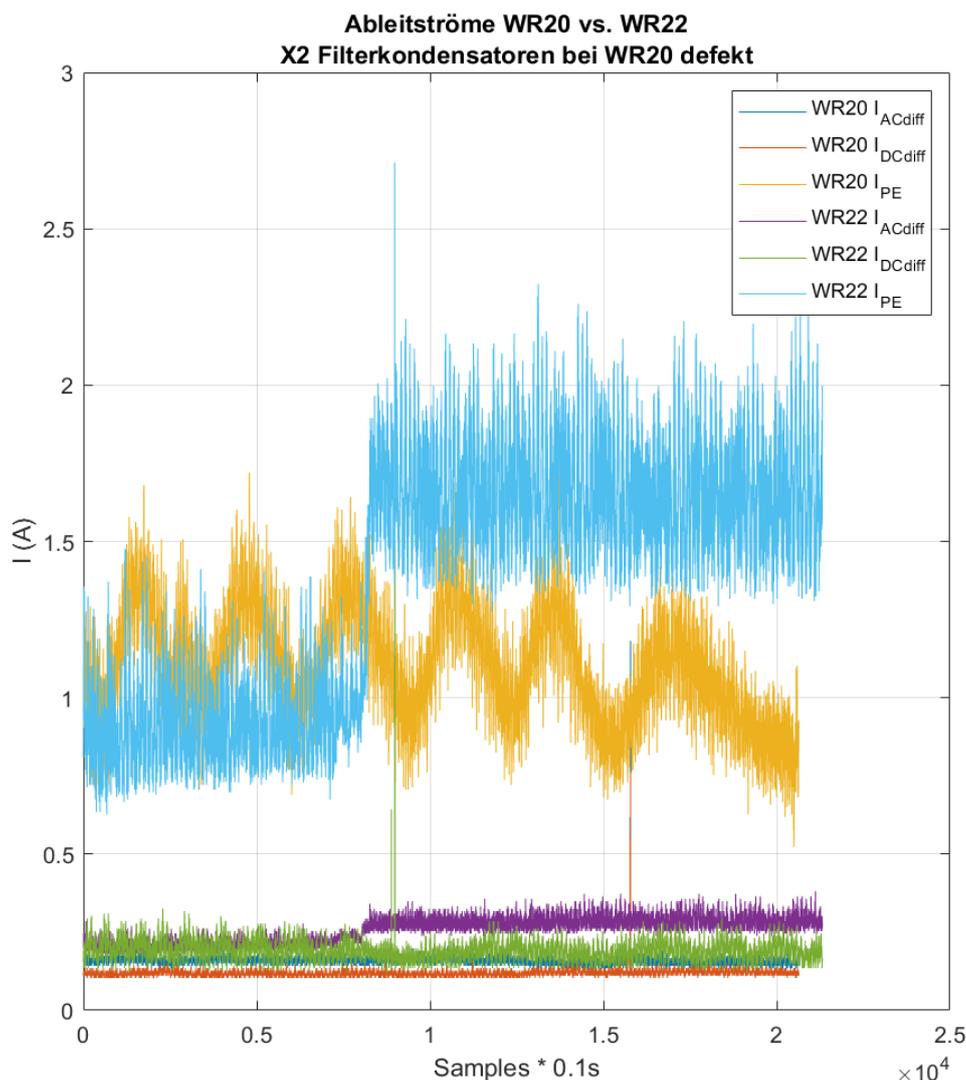
Abbildung 8: Aufgezeichnete Messdaten Wechselrichter 20 (links) und Wechselrichter 22 (rechts)

Abbildung 8 zeigt den Verlauf der Differenzströme für die Wechselrichter 20 und 22. Im Gegensatz zu Wechselrichter 22 sind bei Wechselrichter 20 die X2 Filterkondensatoren defekt. Wechselrichter 20 weist im Zeitbereich bei dieser Messung tendenziell niedrigere Ableitstromwerte auf als Wechselrichter 22, was aufgrund der geringeren Filterwirkung nicht plausibel erscheint.

Besonders bemerkenswert ist nach diesen Messungen der hohe Schutzleiterstrom ( $I_{PE}$  in Abbildung 8 bzw. Abbildung 10 unten), der so in der Theorie nicht vorhanden sein sollte. Laut DIN VDE 0410 liegt der Grenzwert für solche „vagabundierenden“ Ströme bei maximal 5% vom Nennstrom der Betriebsmittel.

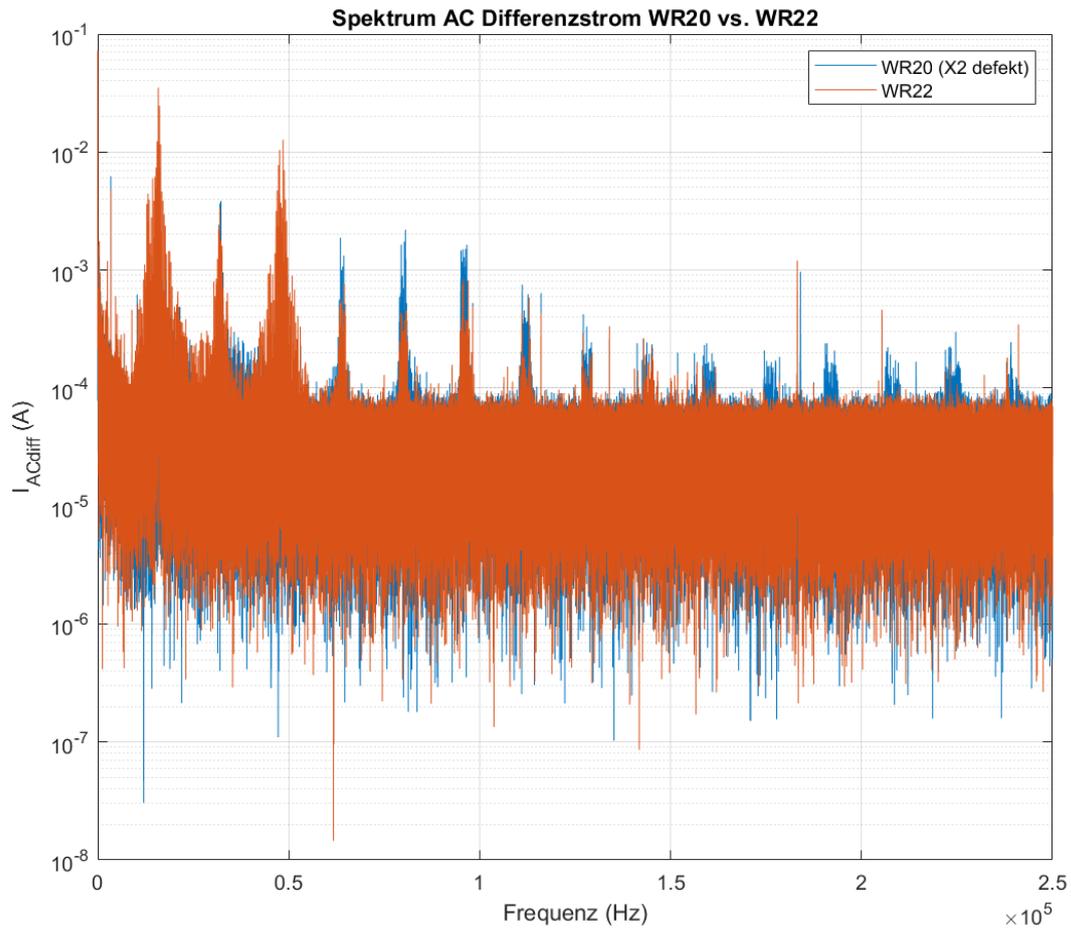
Abbildung 9: Frequenzspektrum des AC Differenzstroms bei WR 20 und WR 22

Im Frequenzspektrum wiederum ist erkennbar, dass der Wechselrichter mit den defekten Kondensatoren gerade im höherfrequenten Bereich ab ca. 60kHz erhöhte Werte aufweist, was auf eine geringere Filterwirkung aufgrund der fehlenden X2 Kondensatoren schließen lässt (Abbildung 9). Defekte Filterkondensatoren scheinen eine kausale Auswirkung auf das Ableitstromvolumen zu haben. Um diesen Zusammenhang weiter validieren zu können müssen zusätzliche zielgerichtete Messkampagnen und den Sachverhalt nachstellende Laborversuche durchgeführt werden.

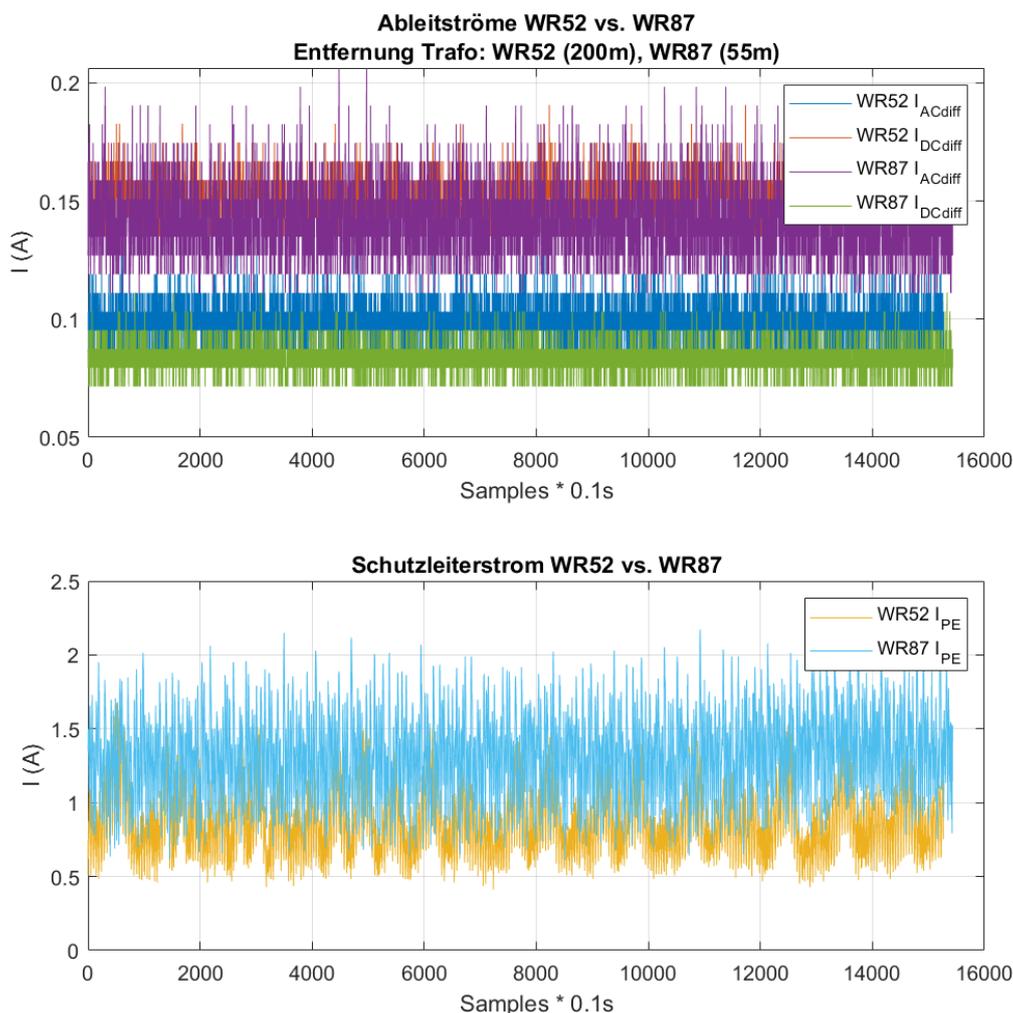
Abbildung 10: Einfluss der Leitungslänge auf den Ableitstrom. Entfernung WR52 200m, WR87 55m

Die Leitungslänge hat den Ergebnissen nach zu urteilen einen wesentlichen Effekt auf den AC-seitigen Ableitstrom. Die folgende Abbildung 10 zeigt die AC- und DC-Ableitströme von WR52 (200m Entfernung zum Trafo) und WR87 (55m Entfernung zum Trafo). Es ist deutlich zu erkennen, dass der AC-Ableitstrom bei WR52 niedriger ist als bei WR87, was unter anderem auf die höhere Dämpfungswirkung durch die höhere Leitungsimpedanz zurückzuführen ist. Zudem befindet sich WR52 in einer Gruppe mit drei weiteren Umrichtern (WR87 = sieben weitere Umrichter), was zusätzlich niedrigere Störpegel zur Folge hat.

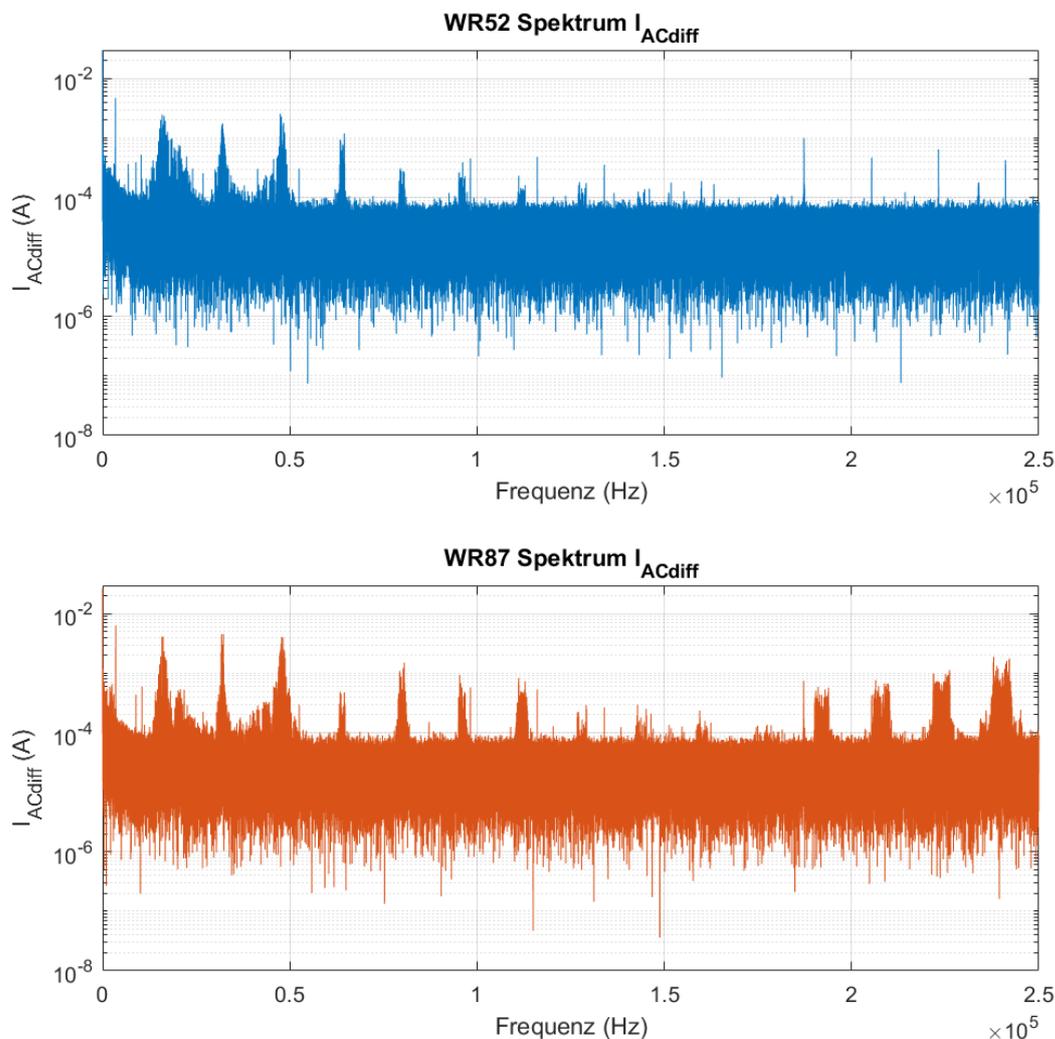
Abbildung 11: Frequenzspektrum des AC Differenzstroms bei WR 52 und WR 87

Im Frequenzspektrum zeigt sich ein ähnliches Verhalten (Abbildung 11). Hier ist der Effekt der Leitungsdämpfung gerade im höherfrequenten Bereich gut zu erkennen. Ab einer Frequenz von  $f = 50$  kHz sind bei WR87 deutlich höhere Amplituden sichtbar. Es ist allerdings zu beachten, dass der Grundpegel bei WR87 aufgrund der höheren Umrichteranzahl generell erhöht ist.

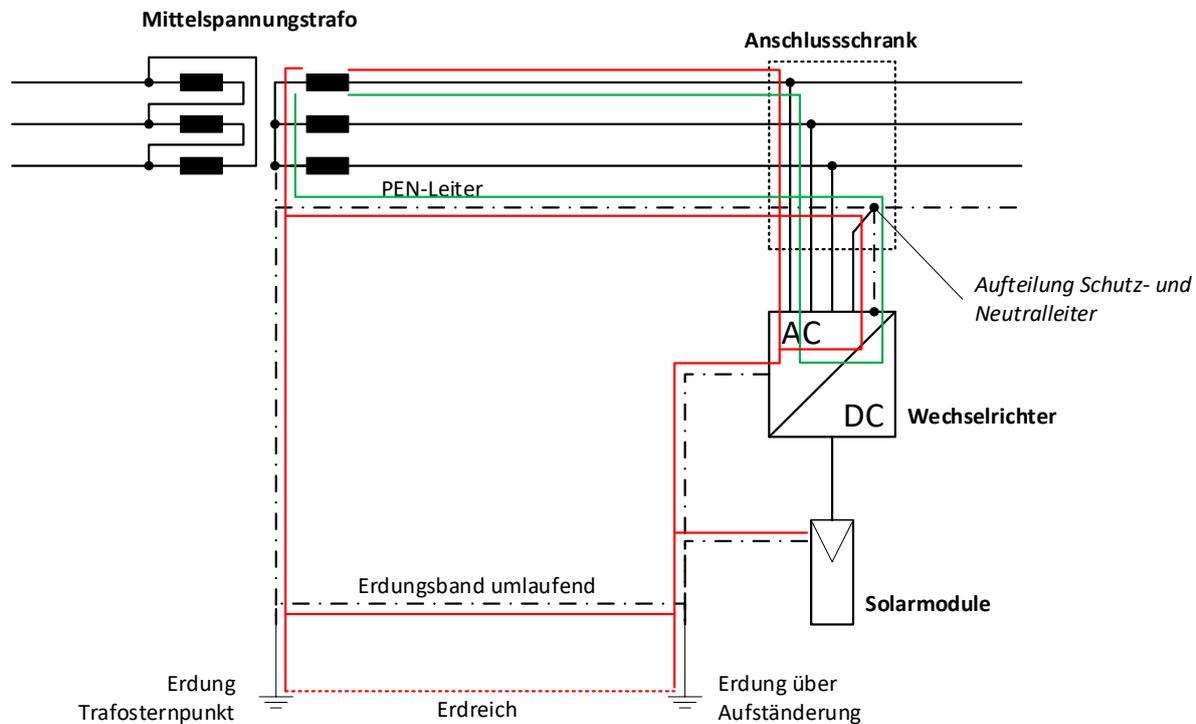
Abbildung 12: Ersatzschaltbild der Installations- und Erdungsverhältnisse in den untersuchten Systemen mit eingezeichneten Stromflüssen

Die obige Abbildung 12 zeigt das Ersatzschaltbild der Installations- und Erdungsverhältnisse der untersuchten Systeme. In dem vorliegenden TNC - Netzsystem (Schutz- und Neutralleiter als PEN kombinieren) verteilen sich die Rückströme auf dem Neutralleiter und dem PE-Leiter. Die Ströme sind nicht mehr sinusförmig, sondern haben durch die Umrichterschaltungen Oberschwingungsanteile mit spitzförmigen Kurvenformen unterschiedlichster Frequenzen (siehe Abbildung 9 bzw. Abbildung 11). Diese Ströme verursachen auf dem PE-System Störungen in der EDV durch vagabundierende Ströme (roter Verlauf in Abbildung 12) auf den Schirmen von Datenleitungen oder es kommt an Wasser- und Versorgungsleitungen zu Korrosionen. Werden PEN-Leiter, früher mit reduziertem Querschnitt als die Aussenleiter und Neutralleiter in elektrischen Anlagen durch Oberschwingungen, die durch nichtlineare Verbraucher entstehen, überlastet, werden diese sehr warm und drohen durchzuschmelzen, der Sternpunkt verschiebt sich und an den Verbrauchern steigt die Spannung auf die Außenleiterspannung (Überspannung) an, als Folge werden die angeschlossenen elektrischen Betriebsmittel zerstört und es kann in der elektrischen Anlage ein Brand ausgelöst werden.<sup>1</sup>

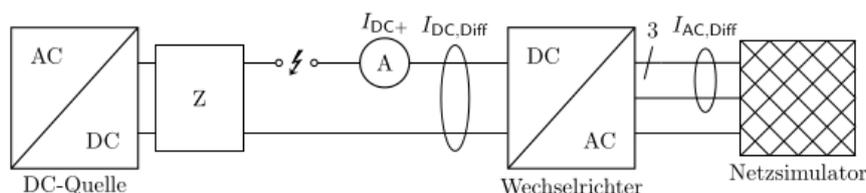
Abbildung 13: Prinzipieller Schaltplan des Laboraufbaus zur Differenzstromanalyse einer PV-Anlage.

Der Power-Hardware-in-the-Loop (PHIL) Laboraufbau zur Simulation von Fehlermustern besteht aus den drei Hauptkomponenten Netzsimulator, PV-Simulatoren/DC-Quellen und Wechselrichter, die auf Basis der in AP2 gemessenen Zeitreihen (Einstrahlungs- und Netzzustandsprofile) das Verhalten einer netzgekoppelten Photovoltaikanlage realitätsnah nachbilden (siehe Abbildung 13). Mit einem solchen Konzept ist es möglich, kritische Zustände und Fehler reproduzierbar herbeizuführen und den Effekt derselben auf die Messdaten (Differenzstrom und Leistungsdaten) zu untersuchen. Damit können gezielt Ableitstromsignaturen bei solchen Extremzuständen generiert werden, die einerseits als Eingangsdatenbasis für die selbstlernenden Algorithmen genutzt werden und andererseits zur Entwicklung neuer Detektionsansätze. Abbildung 14 zeigt den PHIL Teststand in den Laboren des Instituts.

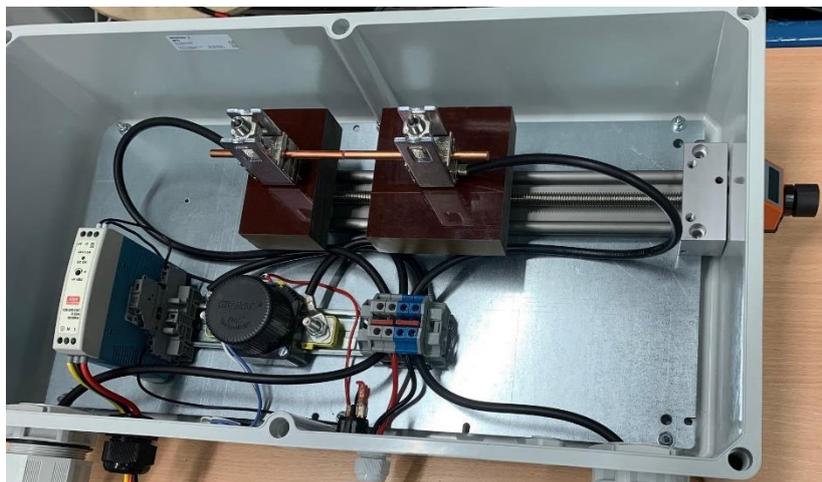
Abbildung 15: Innenansicht des im Rahmen des Projekts entwickelten Lichtbogengenerators.

Der Lichtbogengenerator (Abbildung 15) wurde im Rahmen des Projekts entwickelt und besteht aus einer Lichtbogenstrecke (oben), bei der mit Hilfe einer nach außen geführten manuellen Handkurbel (rechts) zwei Kupferelektroden, welche auf einem Lineartisch montiert sind, millimetergenau auseinandergezogen werden können. Ein parallelgeschaltetes DC-Relais ermöglicht eine Löschung des Lichtbogens.

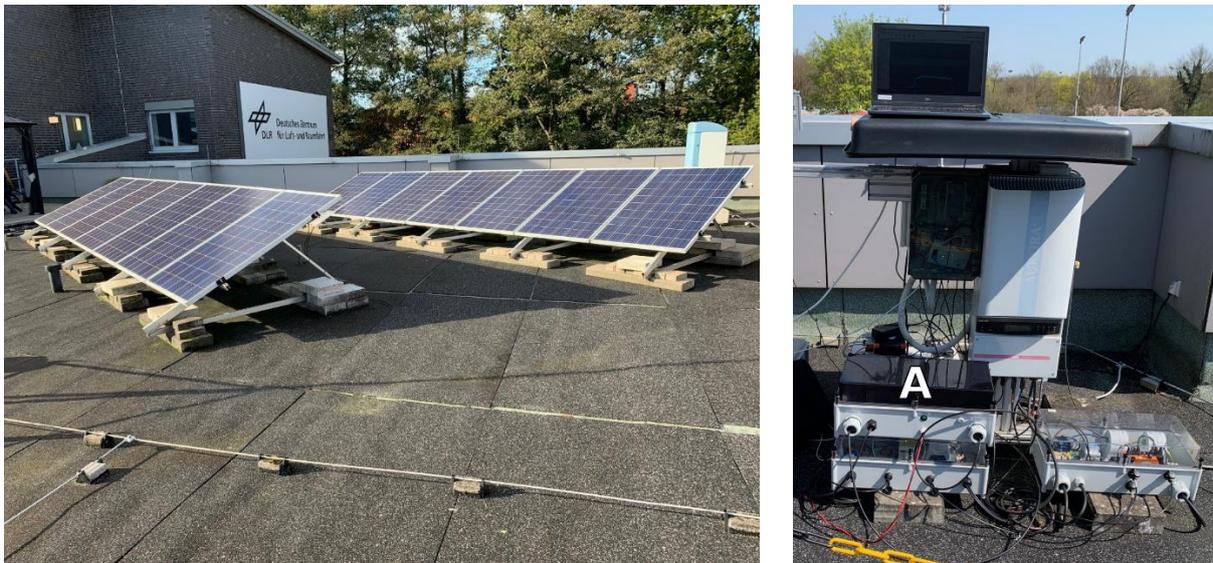
Abbildung 16: Dachanlage zur Untersuchung der Auswirkungen des Lichtbogenortes auf die Ableitstromcharakteristik: Solarpaneele (links), Messboxen (rechts) und Lichtbogengenerator (A)

Bis auf die Auswirkung des Lichtbogenortes wurden die genannten Tests im Labor durchgeführt. Die Validierung des Laboraufbaus sowie die Untersuchung der Auswirkung des Lichtbogenortes auf die Ableitstromcharakteristik wurde auf der Dach-PV-Anlage des Instituts durchgeführt (Abbildung 16).

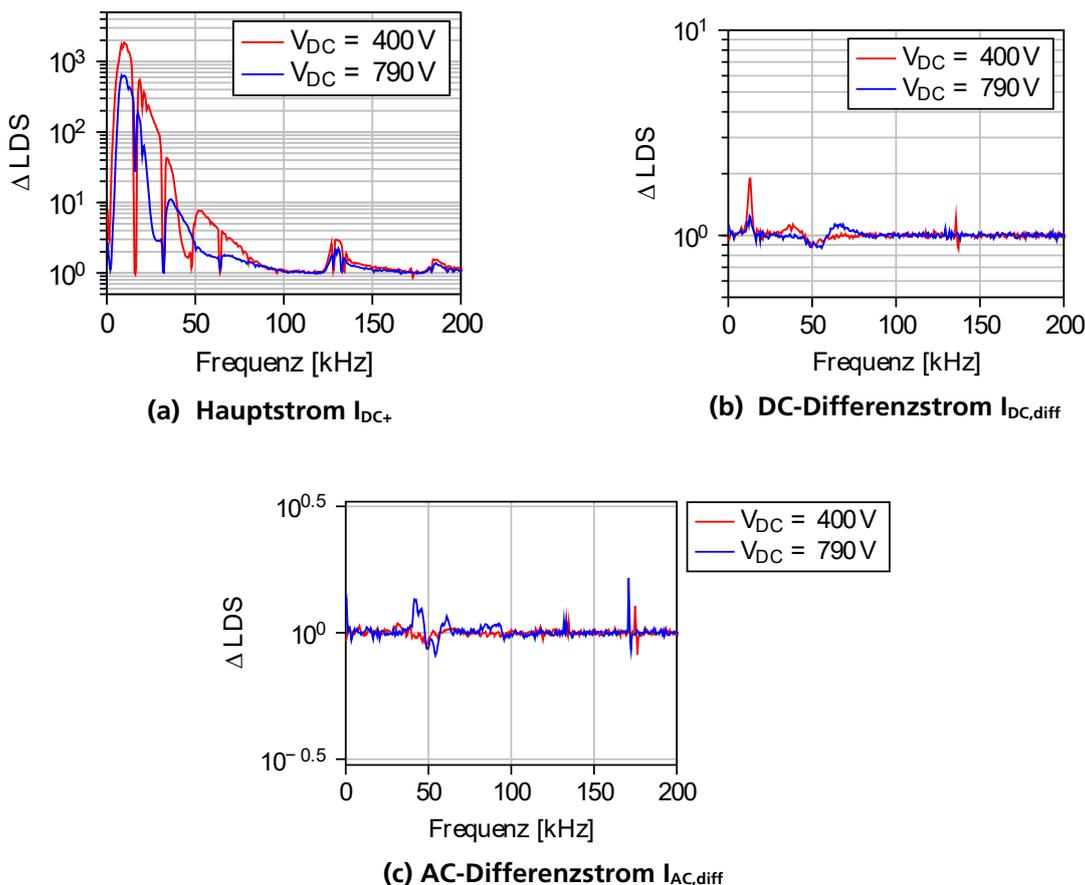
Abbildung 17: Leistungsdichtespektrums-Änderungen (LDS) für unterschiedliche DC-Spannungen.

In Abbildung 17 ist beispielhaft das Ergebnis des Laborversuchs für die Änderung der DC-Spannung von 400 V auf 790 V zu sehen. Dargestellt ist dabei die Änderung im Leistungsdichtespektrum vor und während des Lichtbogenereignisses. Dies ist ein Maß, um die Stromänderung in Abhängigkeit der Frequenz darzustellen. Es ist zu beachten, dass es sich bei den dargestellten Ergebnissen um die „Brennphase“ des Lichtbogens handelt, der Zündmoment wurde in diesem Fall ausgeblendet.

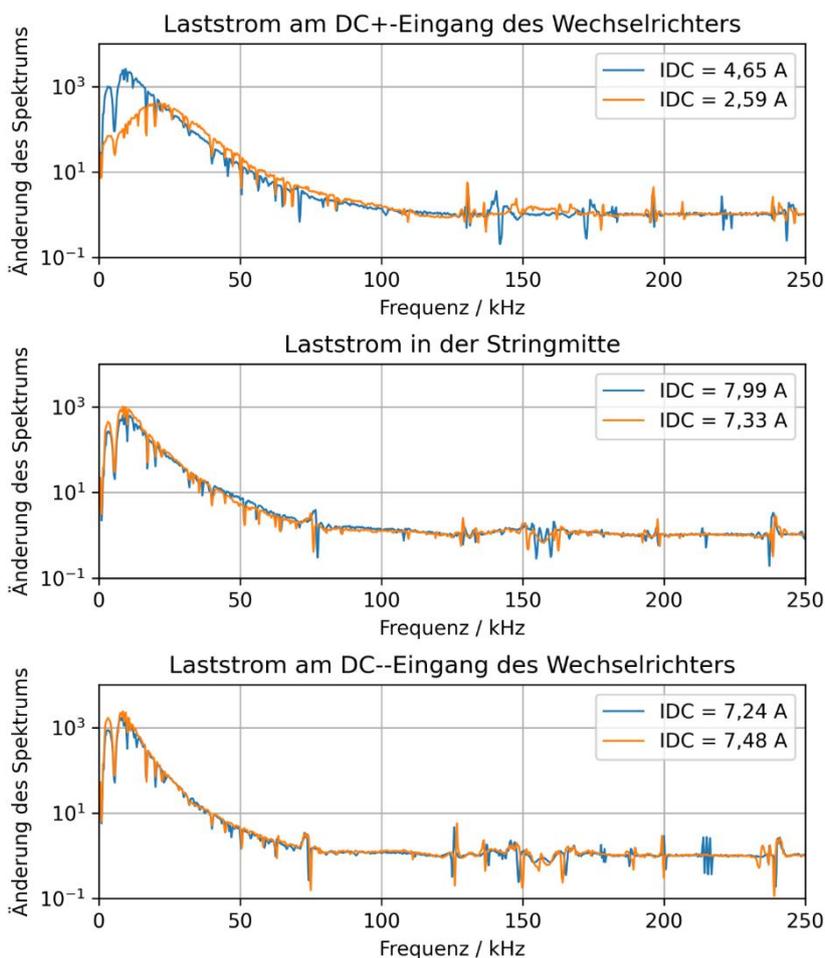
Abbildung 18: Leistungsdichtespektrums-Änderungen des Laststroms für unterschiedliche Orte bei unterschiedlichen Strömen I<sub>DC</sub>

An der Dachanlage ist der Lichtbogen am DC+- und DC--Eingang des Wechselrichters, sowie innerhalb eines Strings gemessen worden. Aufgrund unterschiedlicher Einstrahlungsbedingungen konnten die Versuche nicht bei konstantem Laststrom durchgeführt werden. Im Labor führte ein niedrigerer Strom tendenziell zu einem höheren Lichtbogenrauschen. Aus den Verläufen des Leistungsdichtespektrums des Laststroms in Abbildung 18 geht dies nicht hervor, wobei dort auch andere Faktoren wie Widerstands- und Impedanzverhältnisse eine Rolle spielen können. Die Rauschleistungserhöhung bis zu einer Frequenz von ca. 100 kHz ist auch hier sichtbar, wobei diese sich, im Gegensatz zu den Laborversuchen, auch bei der Taktfrequenz und dessen Vielfachen erhöht.

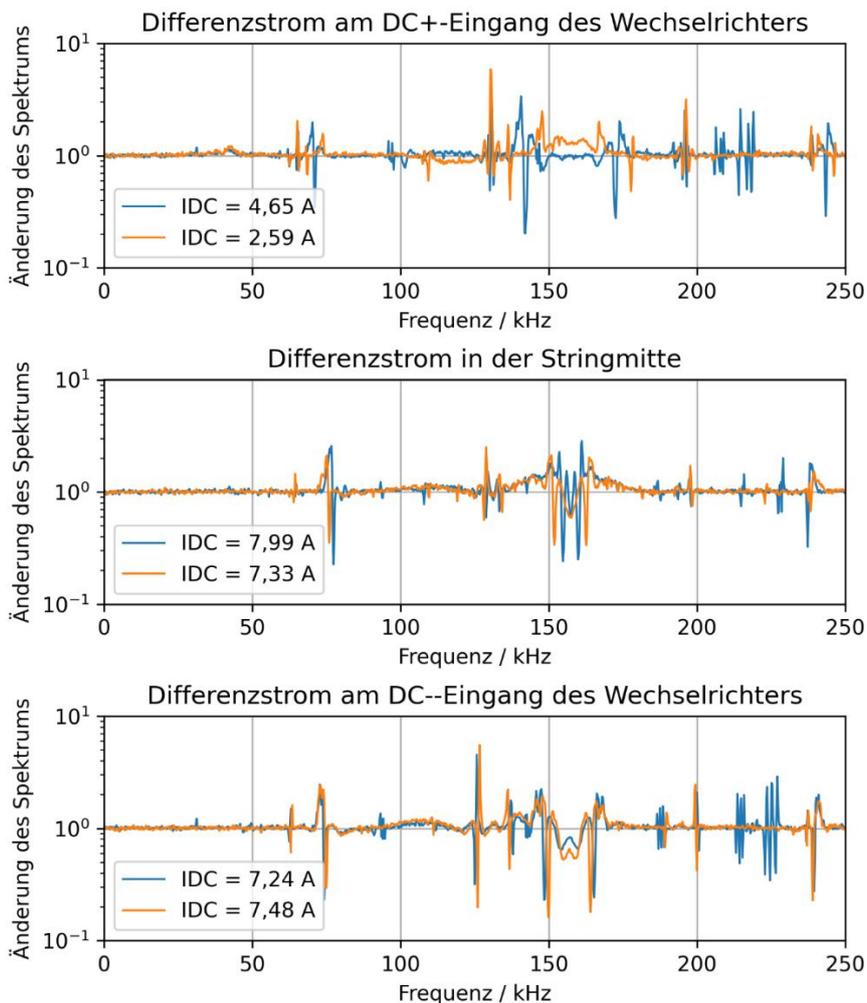
Abbildung 19: Normiertes Leistungsdichtespektrum des DC-Differenzstroms für unterschiedliche Orte bei unterschiedlichen Strömen  $I_{DC}$

Im normierten Leistungsdichtespektrum des Differenzstroms bleibt eine entsprechende Erhöhung des Differenzstromes bei der Taktfrequenz des Wechselrichters entsprechend aus. Bei Frequenzen größer 50 kHz nimmt das vom Lichtbogen verursachte Rauschen zu, wobei keine markanten Frequenzen ausgemacht werden können. Die Änderungen sind zu gering, um von dem Differenzstrommonitor erkannt zu werden.

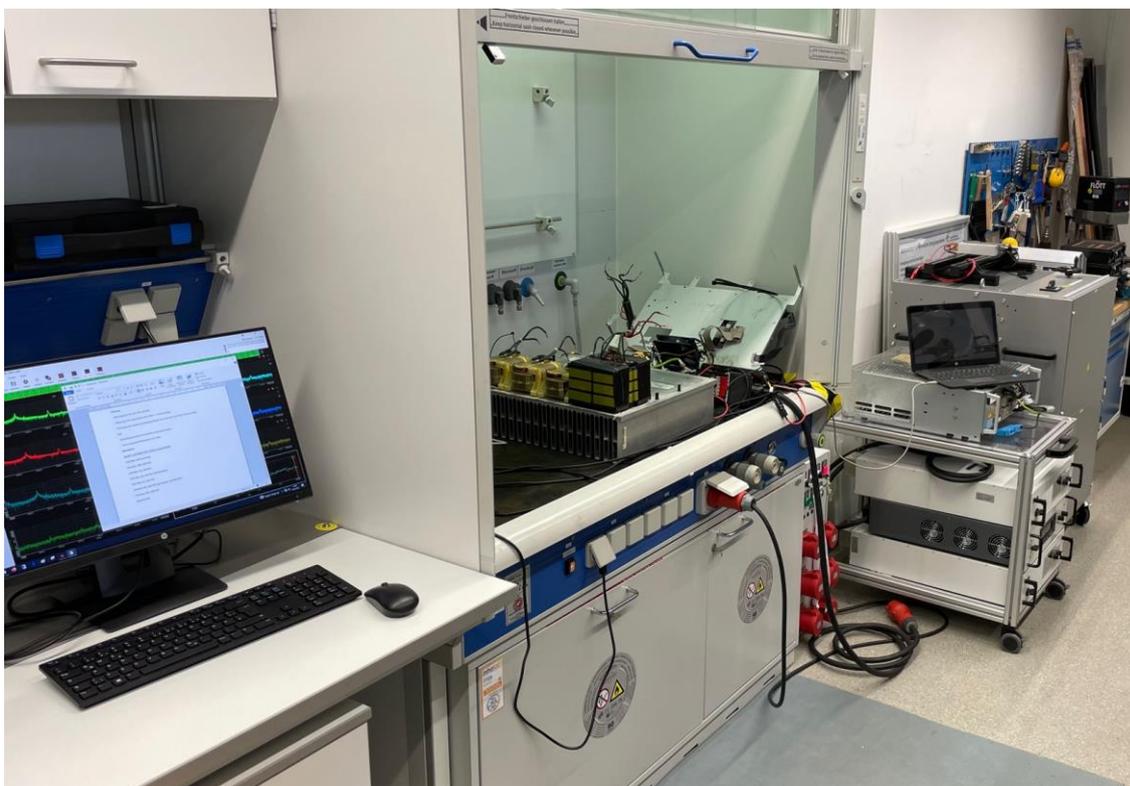
Abbildung 20: Laborteststand zur Untersuchung von Wechselrichterdefekten

Neben der in AP2 durchgeführten Messkampagne im Feld wurden im Labor des DLR detaillierte Untersuchungen an mehreren Wechselrichtern bzw. Leistungsplatinen durchgeführt, um den Einfluss von Umrichterdefekten und möglicher Abhilfemaßnahmen in einer kontrollierten Umgebung zu untersuchen.

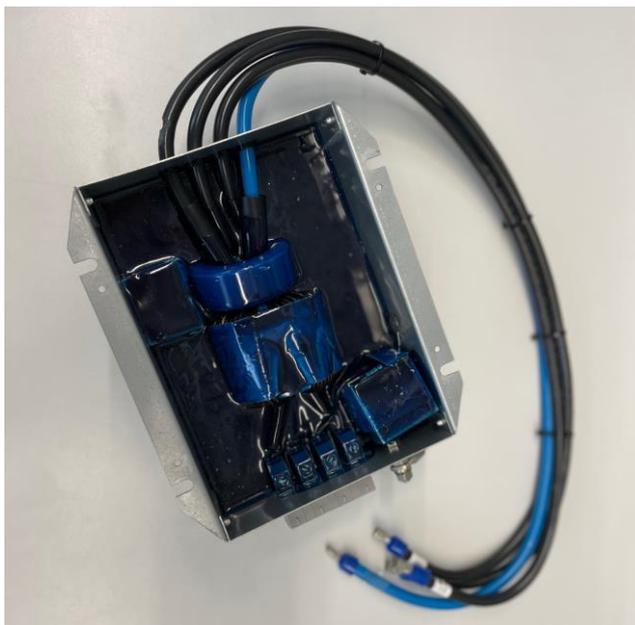
Abbildung 21: Filtereinrichtung zur Dämpfung der Oberwellen

Um den negativen Einfluss der Oberwellen auf die wechselrichterinternen Bauteile zu minimieren, werden im Feld externe Filterschaltungen eingesetzt (siehe Abbildung 21). Im Rahmen dieser Labortests wurde untersucht, inwiefern verschiedene Filter das Oberwellenverhalten beeinflussen. Es wurden zwei verschiedene Filtertypen an zwei Wechselrichtern getestet, von denen ein Wechselrichter defekte X2 Kondensatoren aufwies.

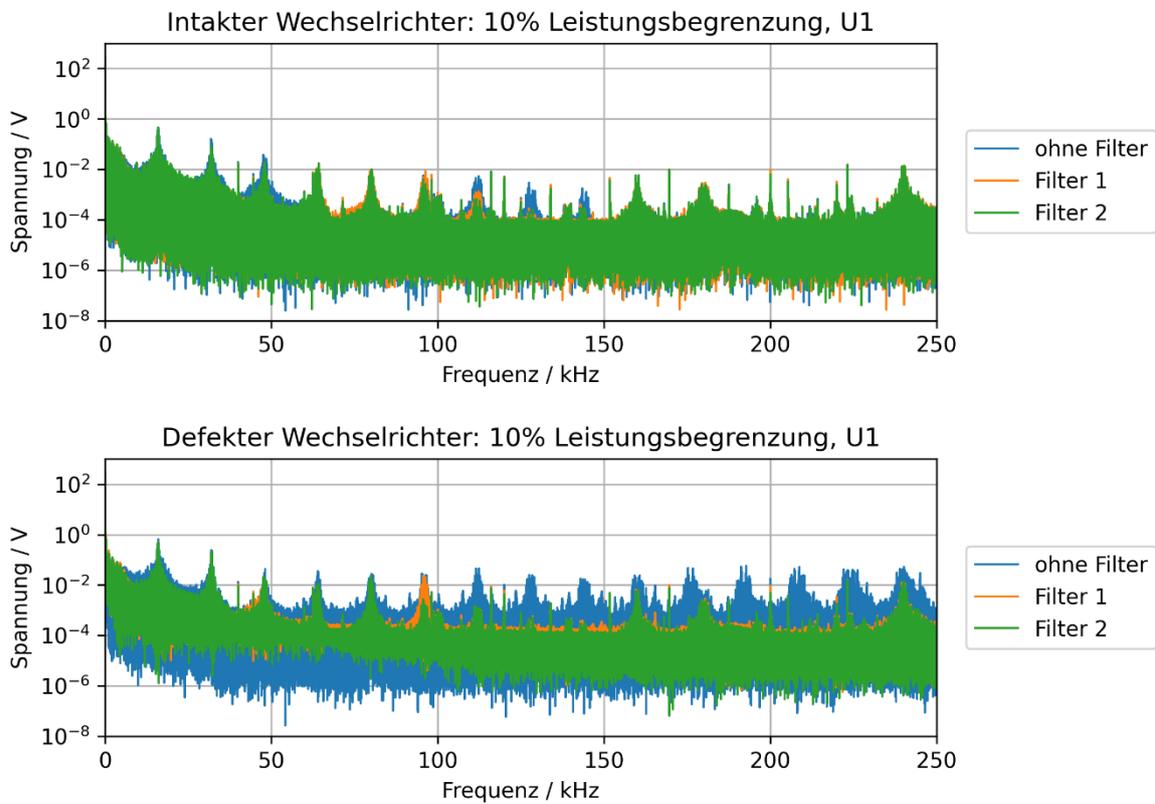
Abbildung 22: Wirkung der Filter auf die Spannung U1 für den intakten und den defekten Wechselrichter

In Abbildung 22 ist die Wirkung der beiden Filtertypen für die betrachteten Wechselrichter zu sehen. Bei intakten Filterkondensatoren im Wechselrichter haben die zusätzlichen Filtereinrichtungen kaum einen Einfluss auf die Spannungsqualität gezeigt (Abbildung 22 oben). Die defekten Filterkondensatoren auf der Leistungsplatine (Abbildung 22 unten) haben einen Anstieg der Spannungsamplitude insbesondere ab einer Frequenz von  $f = 50 \text{ kHz}$  zur Folge. Die externen Filter bewirken in diesem Fall eine Kompensation dieses hochfrequenten Spannungsanstieg.

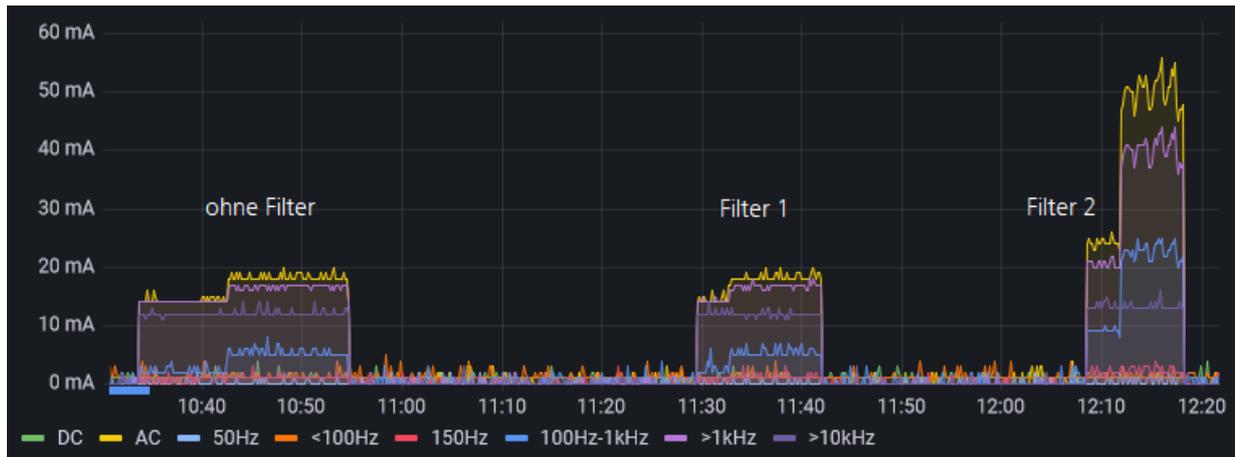
Abbildung 23: AC-Ableitstrom des intakten Wechselrichters

Der AC-Differenzstrom wurde von einem RCM erfasst. Die entsprechenden Messdaten sind in Abbildung 23 für den intakten Wechselrichter und in Abbildung 24 für den defekten Wechselrichter dargestellt. Die zweite Filtereinrichtung bewirkt bei beiden Wechselrichtern eine Verdopplung des Ableitstroms, was angesichts der zusätzlichen Ableitkondensatoren im Filter auch plausibel ist. Zudem ist die Amplitude im defekten Wechselrichter ohne zusätzliche Filtereinrichtung leicht erhöht im Vergleich zum intakten Wechselrichter.

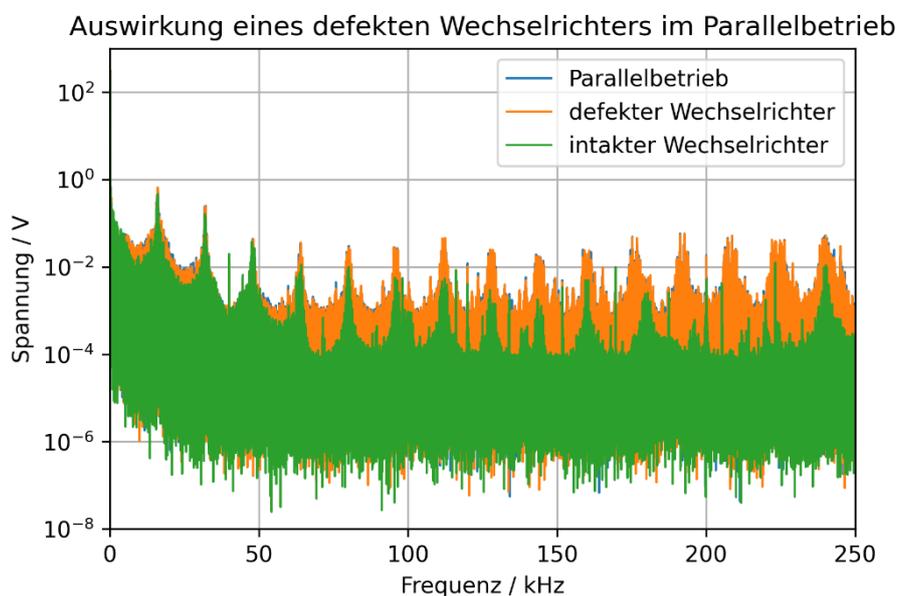
Abbildung 25: Vergleich der Spannung U1 der einzelnen Wechselrichter und im Parallelbetrieb beider Wechselrichter für eine Leistungsbegrenzung von 10%

Weiterhin untersucht wurde der Parallelbetrieb beider Wechselrichter. Dazu wurden die Wechselrichter parallel an dieselbe Unterversorgung im Labor angeschlossen und von zwei verschiedenen DC-Quellen gespeist. Überprüft werden sollte die These, dass durch einen defekten Wechselrichter die intakten Wechselrichter stärker belastet werden. In Abbildung 25 ist die Auswirkung des Parallelbetriebs auf die Spannungsqualität von U1 bei einer Leistungsbegrenzung der Wechselrichter auf 10% dargestellt. Gemessen wurde diese am defekten Wechselrichter. Der Parallelbetrieb hat keinen Einfluss auf die Spannung am defekten Wechselrichter. Weiterhin geplant war die Messung der Spannung am intakten Wechselrichter, sowie in Kombination mit den Filtereinrichtungen. Die Filterkondensatoren des defekten Wechselrichters haben allerdings über die Dauer der Versuche endgültig zum Ausfall des Wechselrichters geführt.

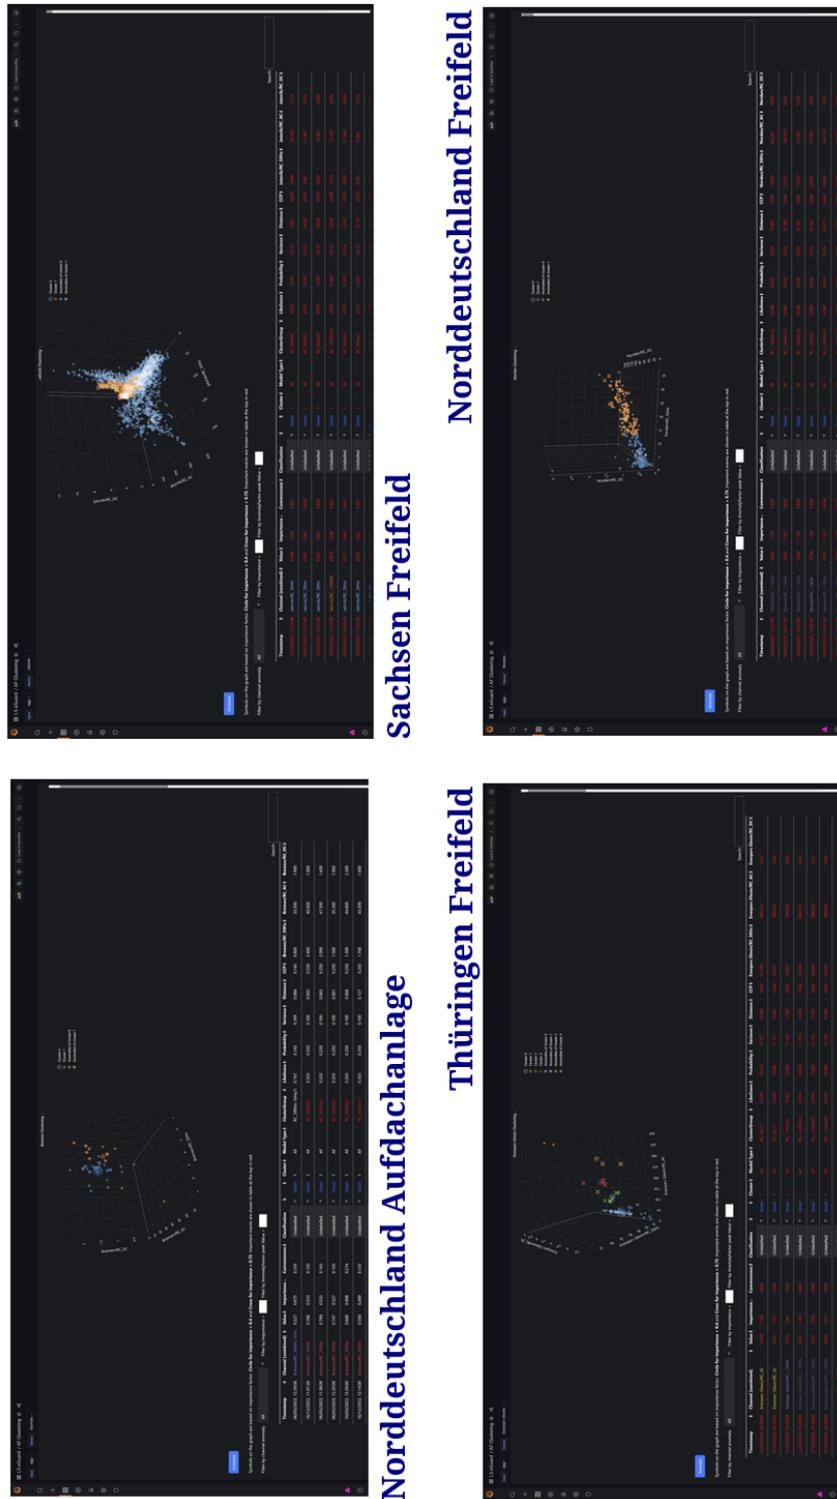
Abbildung 27: Gegenüberstellung mehrere Anlagen mittels Sachverständigen Report

In Abbildung 28 finden wir eine Gegenüberstellung von Freifeldanlagen unterschiedlicher Bauweise und eine Aufdachanlage. Auf den ersten Blick werden die stark unterschiedlichen Anzahlen und Magnituden der Anomalien an den Standorten sichtbar.
